**Pelaksanaan pembangunan balok lantai 2 gedung Pondok Pesantren Ashhaburratib untuk mendukung kegiatan pembelajaran**Jonathan Saputra<sup>1</sup>, Lilis Tiyani<sup>2</sup>, Yuwono<sup>3</sup><sup>1,2,3</sup>, Jurusan Teknik Sipil, Politeknik Negeri Jakarta, Indonesia\*[jonathan.saputra@sipil.pnj.ac.id](mailto:jonathan.saputra@sipil.pnj.ac.id)**ABSTRAK**

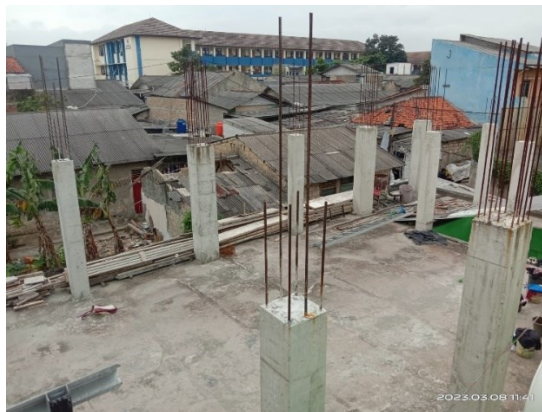
**Gambar 1. Kondisi Salah Satu Bangunan Lantai 2 Pondok Pesantren Ashhaburratib yang sudah Terpasang Kolom dan Tulangan**

Tulangan yang sudah terpasang pada beton yang belum selesai dikerjakan dapat saja terpengaruh oleh lingkungan luar yang akhirnya menyebabkan korosi (Nawy, 1998). Korosi yang terjadi dapat menurunkan kuat lekat antara beton dengan tulangnya (Fauzi, 2013). Korosi yang terjadi pada tulangan memberikan pengaruh terhadap kinerja beton apabila tulangan tersebut langsung dicor, terutama kuat lekat antara baja tulangan

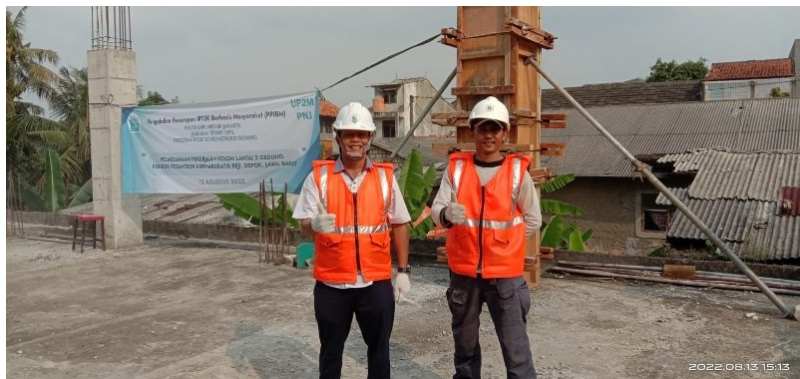
**Gambar 2. Ketua Tim Abdimas dan Produk berupa Balok dan Kolom Lantai 2 yang sudah selesai dalam Pengerjaan**
